平成30年11月15日  
九州経済産業局  
資源エネルギー環境部資源・燃料課

**コンタミ事故を防止するための注意喚起！！**  
**～コンタミ事故 ゼロへの挑戦～**

#### 3. コンタミ事故の分析

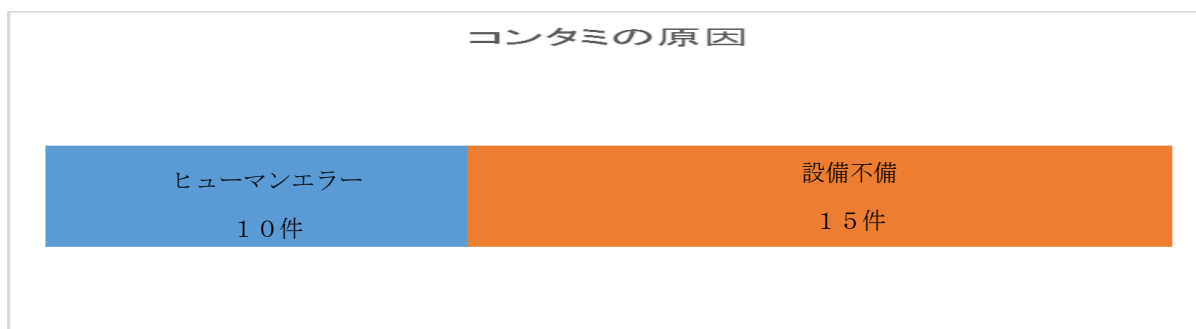
##### (1) 原因

\* 原因は、ヒューマンエラー（ソフト面）が、10件（40%）で、設備不備（ハード面）が、15件（60%）。

コンタミ事故の原因は、ほとんどがヒューマンエラー（ソフト面）です。ただし、水コンタミ事故の場合は、ほとんどが設備不備（ハード面）を伴っています。

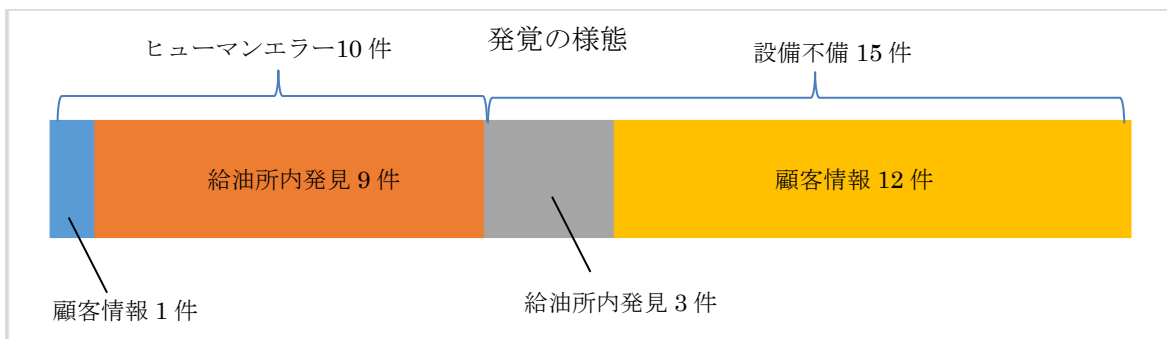
### (5) 事件発覚の様態

\* 事件の発覚は、ヒューマンエラーは給油所内把握されることがほとんどで、設備不備の場合は顧客からの不具合情報によるものが多くなっています。

ただし、ヒューマンエラーで顧客情報により発覚した事故 (1件) は、荷卸し時にローリー乗務員が操作ミスによりコンタミ事故が発生したもので、操作ミスを隠蔽し当該給油所の在庫管理でも発覚出来ず、多くの被害者を出すコンタミ事故となりました。また、設備不備では給油所内のセンサー作動により発覚した事故が、3件ありました。

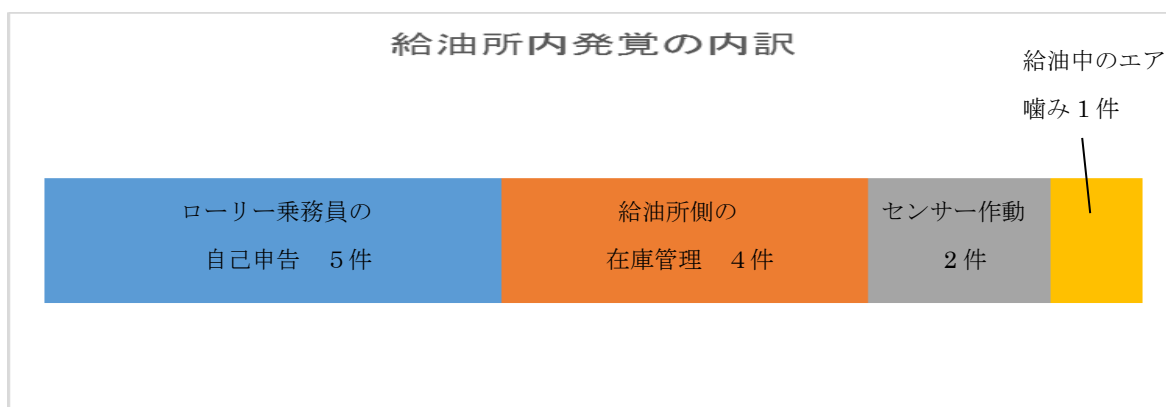
## (6) 給油所内発覚の内訳

\* 荷卸し中の事故12件のうち、ローリー乗務員の自己申告は5件で41%。

ローリー乗務員が荷卸し中の操作ミス的事实を隠ぺいしたが、当該給油所の在庫管理で発覚。同事故は、レギュラー地下タンクに軽油を間違えて荷卸しし、更に帳尻合わせのため、軽油地下タンクにレギュラーを荷卸していたもの。センサー作動は、屋外油面計のオーバーフロー作動1件と地下タンク内水センサー作動1件。
